HARCOURT

ÉGLISE PAROISSIALE SAINT OUEN

Dr. PUECH Jean-François
Président de l'Association des Amis d'Harcourt

2017

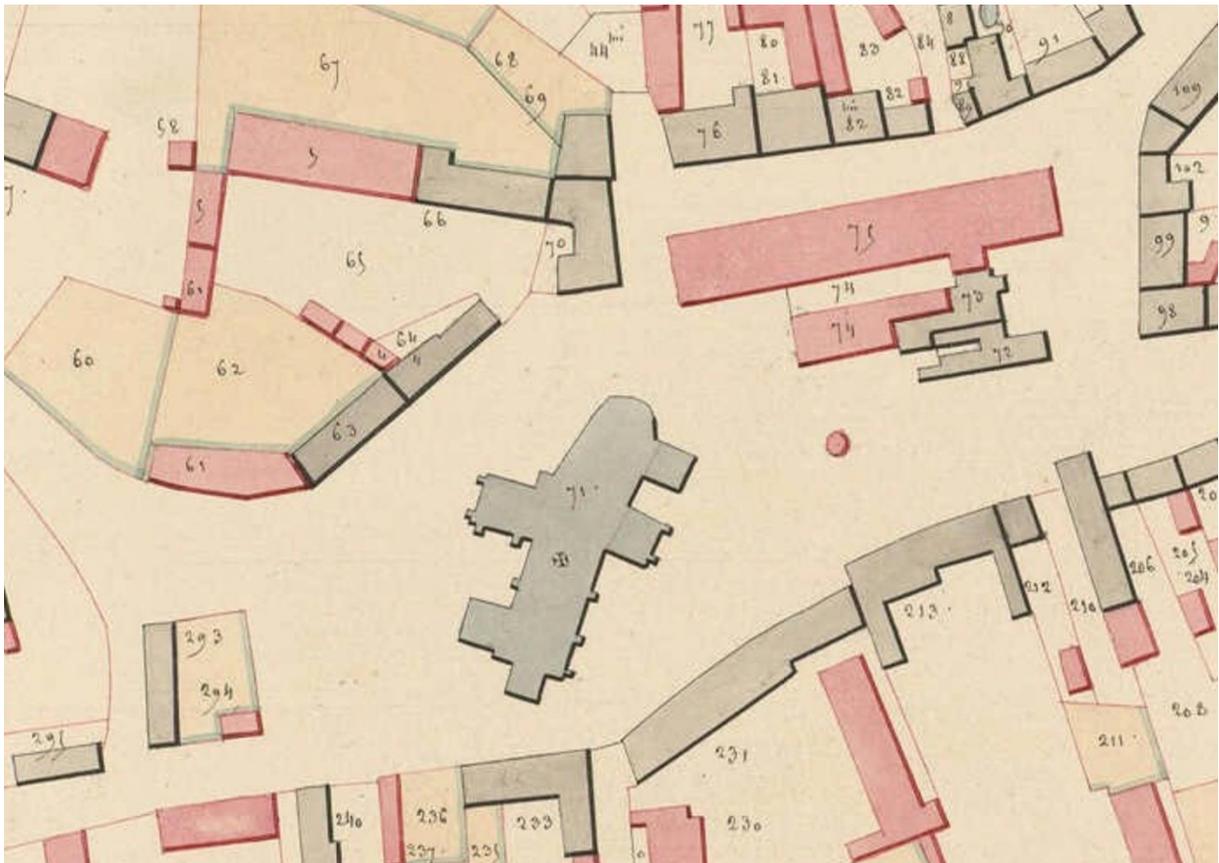
Nous n'avons pas de représentation ancienne de l'église d'Harcourt, nous la retrouvons seulement sur le cadastre napoléonien, terminé à Harcourt en 1827. On reconnaît bien le plan actuel, sauf le portail qui a été détruit au milieu du XIXe siècle. On reconnaît également la place qui l'entoure, mais qui a été remaniée en particulier au niveau de l'actuelle mairie :

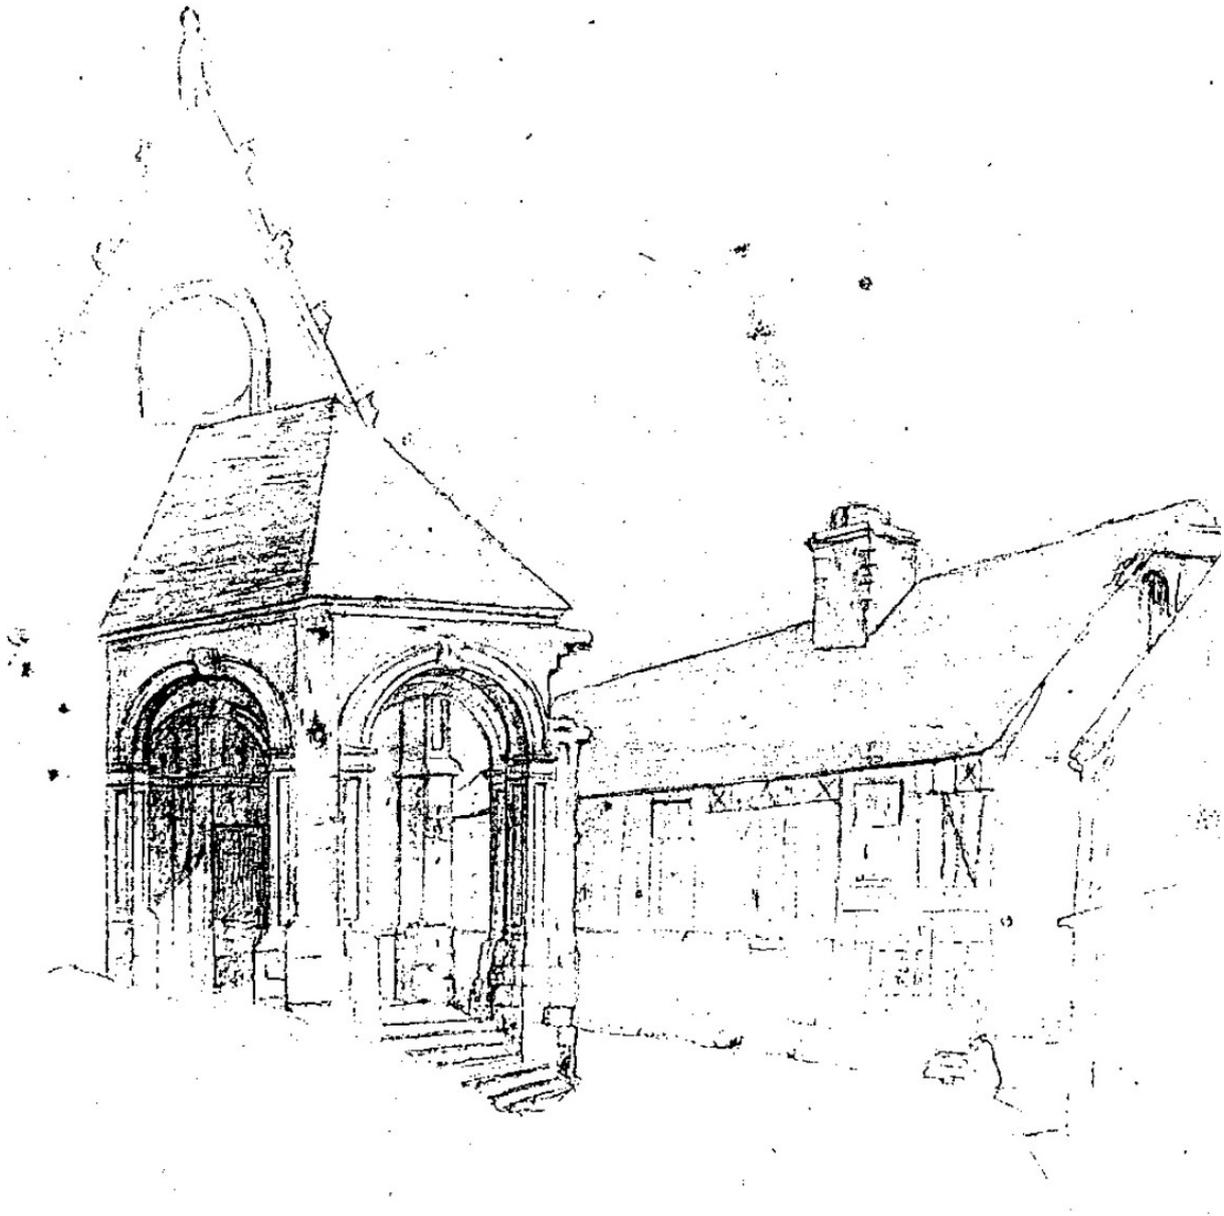
Seul dessin connu de l'ancien porche d'époque renaissance avant sa démolition. Inscription manuscrite : « Porche de l'église d'Harcourt démoli en 1854 par les ? (mot rayé et remplacé par un autre illisible) pour le passage de la route. Ce dessin est précieux ». Dessin Laumonier vers 1854 (A.D.E.)

La circulation devenant plus intense, il a été décidé de démolir l'ancien porche d'époque renaissance qui formait un goulot d'étranglement au niveau de la rue, ce qui a nécessité de retoucher la façade.

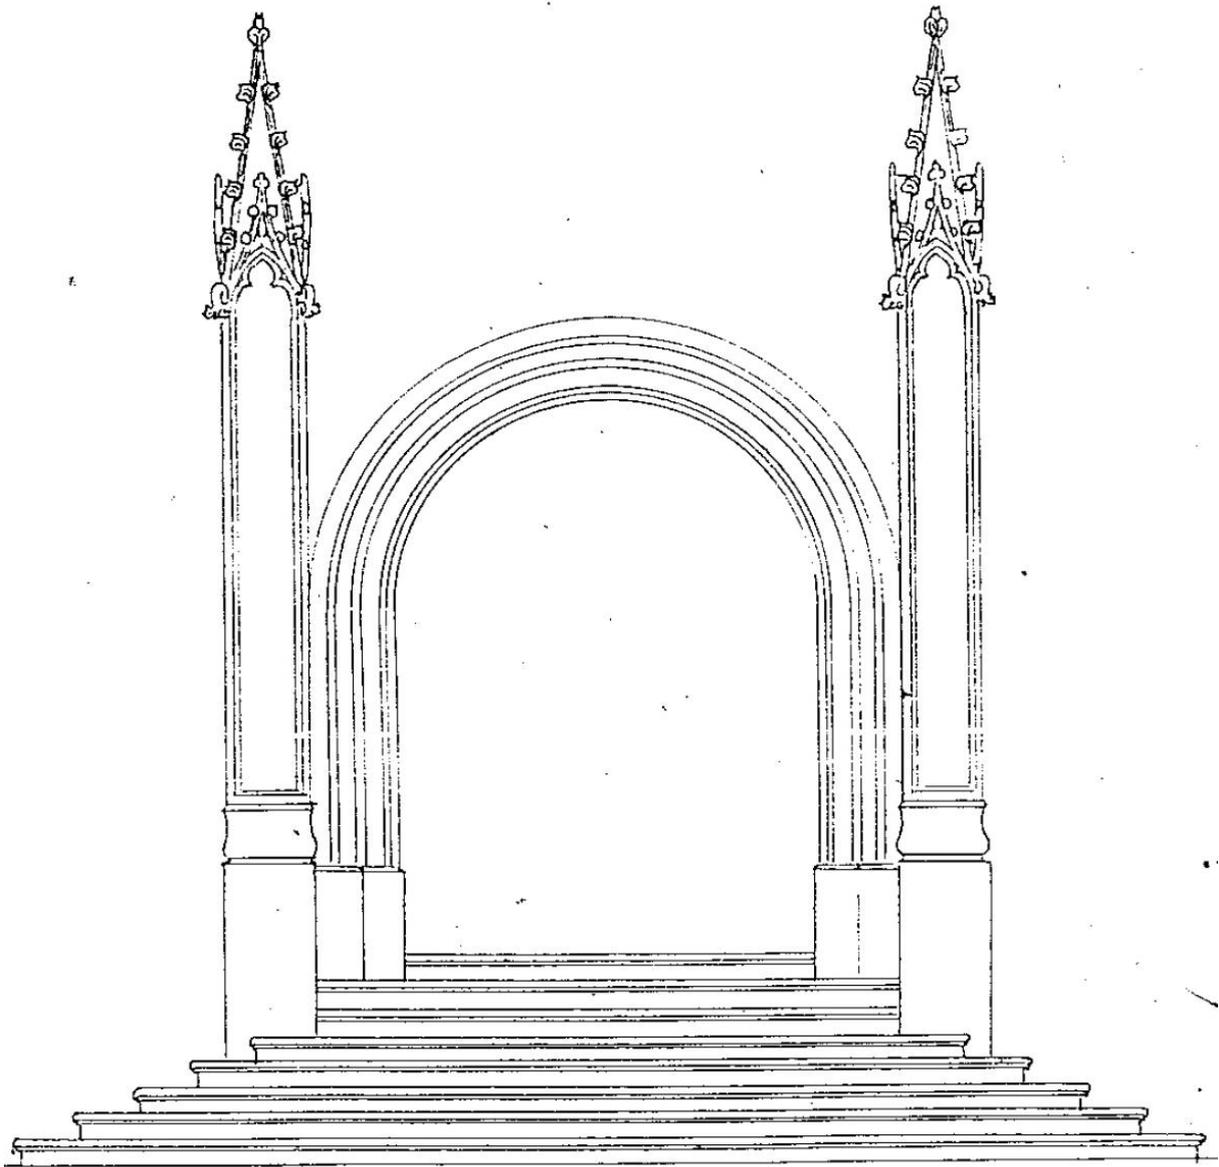
Plan, coupe, élévation du projet de couronnement de la porte de l'église par Bourguignon, 1 /20^e, février 1861.

Plan des ornements à faire au portail par Bourguignon, s. e. , octobre 1862.

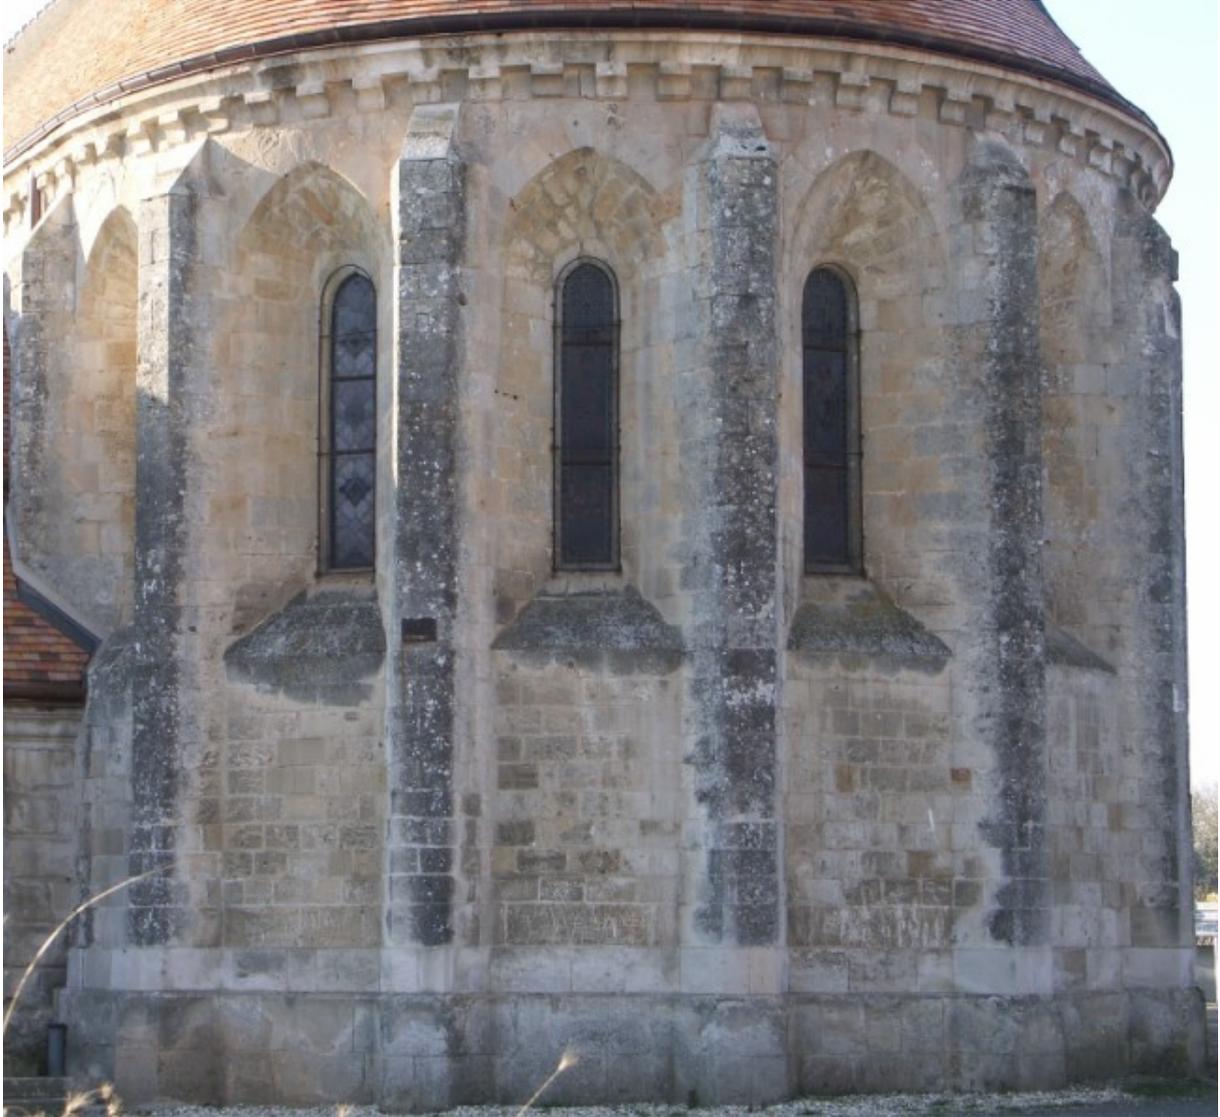
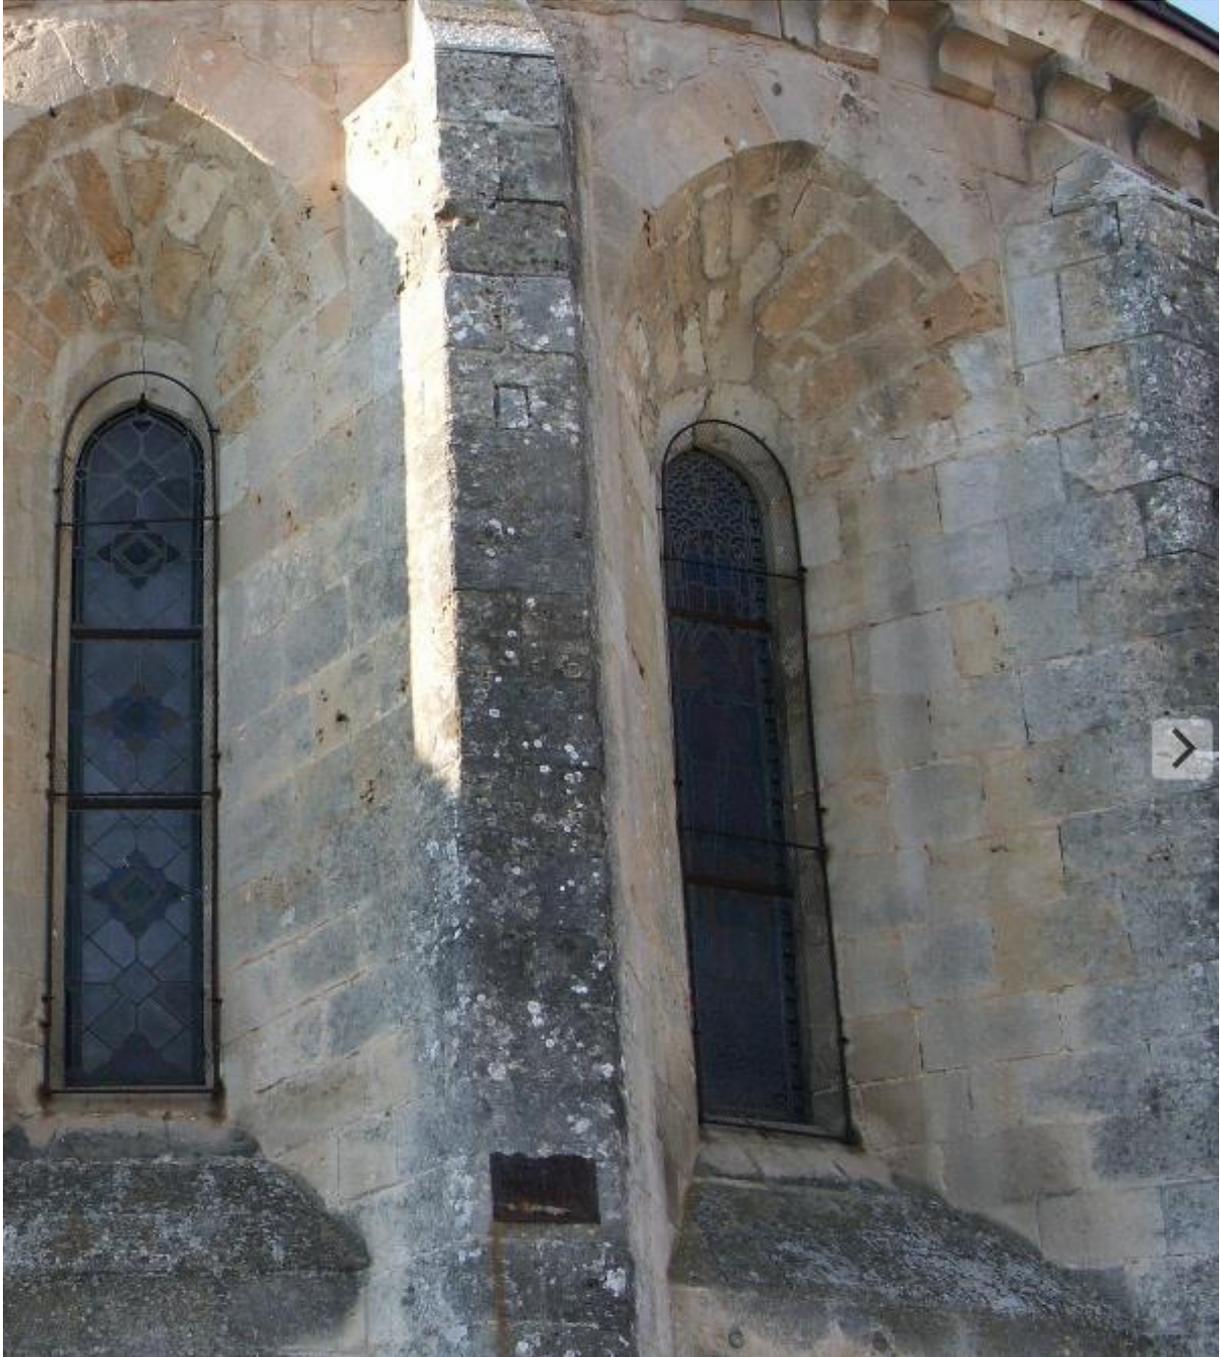
L'abside est le point le plus original de l'édifice et celui qui a motivé son classement. Le chœur est terminé par une abside en hémicycle, régulièrement percé de baies en lancette, entre des contreforts fortement saillants en forme de prisme tronqué. La particularité de ces contreforts est que leurs flancs sont en continuité de l'ébrasement extérieur des fenêtres.

Ce parti de construction est utilisé sur la totalité du pourtour de l'abside mais les fenêtres sont désolidarisées des contreforts dans les deux travées latérales du chœur, qui vont en s'élargissant vers la nef.

Les contreforts n'ont qu'un seul glacis (zones pentues sur les contreforts pour faciliter l'écoulement de l'eau, ici à la partie supérieure uniquement)

Une corniche extérieure entoure le chœur, portée par des modillons (supports de corniche) sans autre décor qu'une mouluration en cavet (mouluration concave).

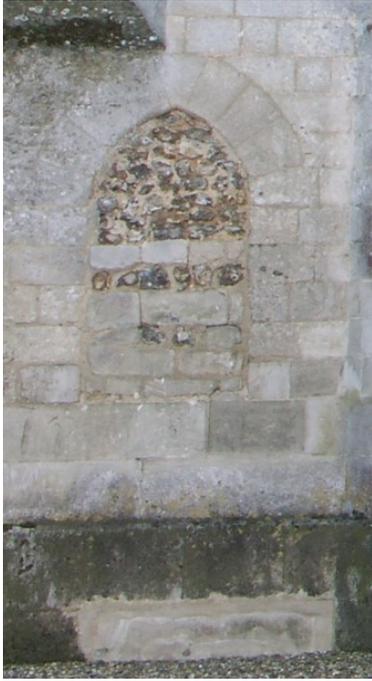
Côté Nord il existait, proche de la nef, une porte aujourd'hui murée, et située maintenant en hauteur, qui était peut-être la porte des morts, permettant l'accès direct au cimetière qui entourait l'église anciennement et qui a été nivelé dans les années 1855.

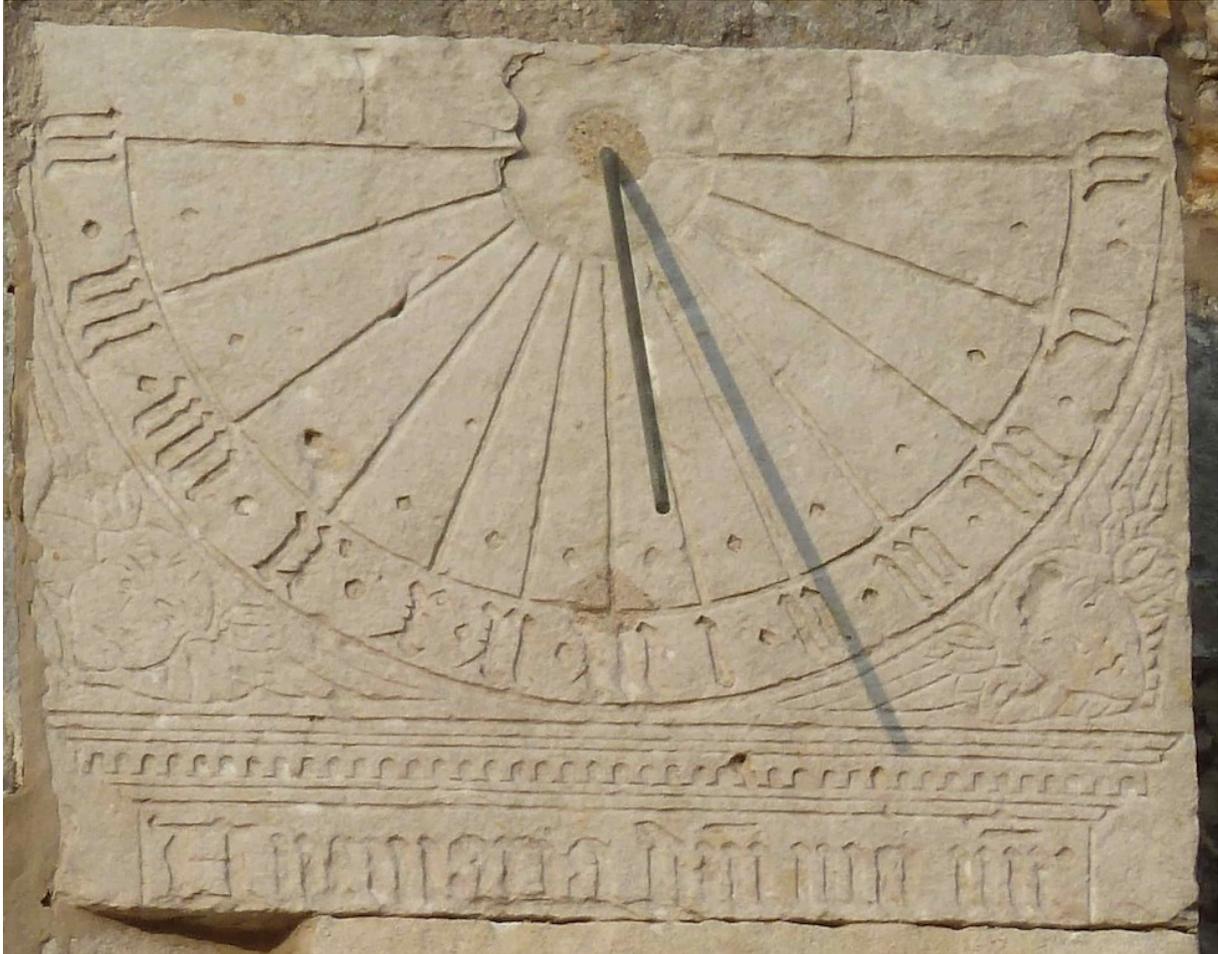
La chapelle Sud formant un faux transept est construite en maçonnerie, en damier de pierre et silex taillé, épaulée de contreforts à un seul glacis. Cadran solaire à l'angle Sud-Ouest, daté de 1589 gravé aux coins inférieurs de deux figures d'anges et portant l'inscription « Ave maria dni mei mr » (Ave Maria domini mei mater, Je vous salue Marie mère de notre Seigneur).

Eclairée latéralement (murs Est et Ouest) par des baies en arc brisé de petites dimensions, entourées d'un tore assez mince.

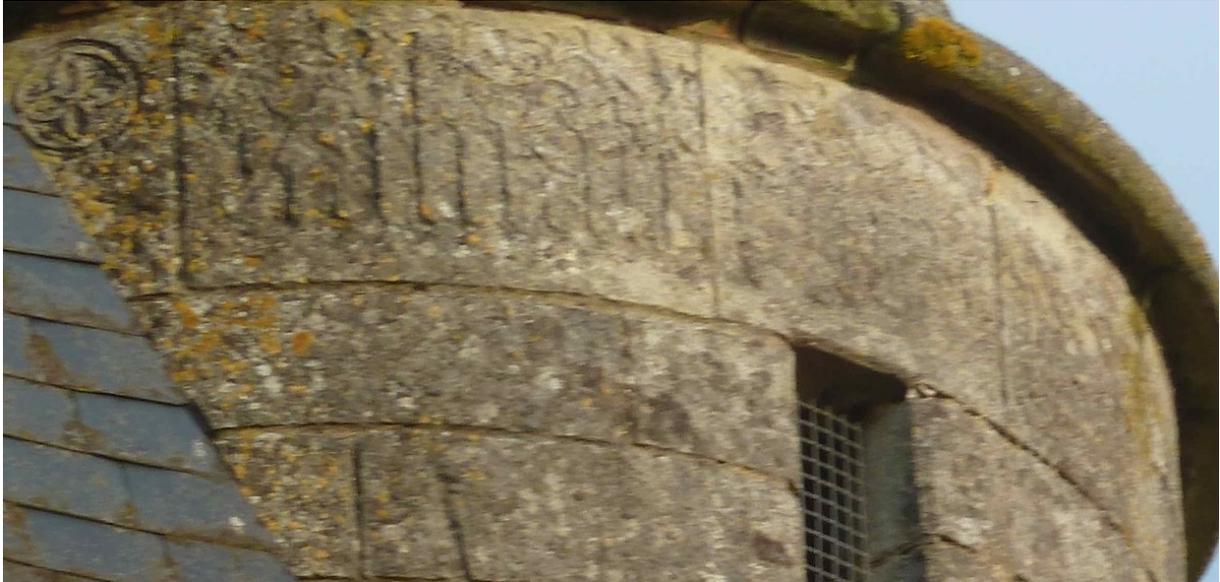
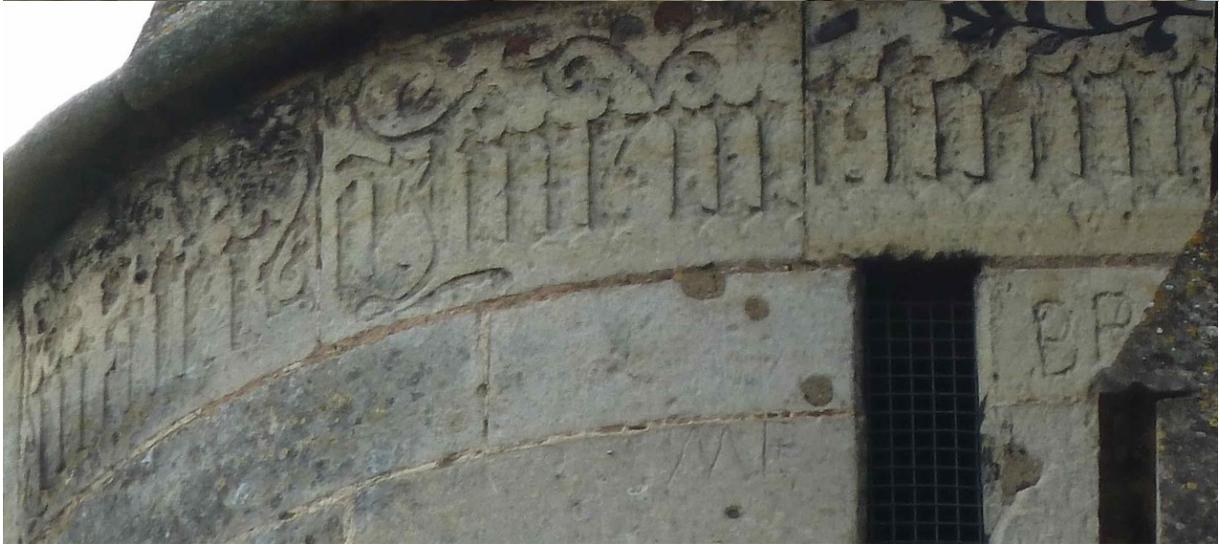
Liaison avec le chœur assurée par un petit édicule appareillé en damier de pierre et silex, couronné sur sa face orientale par une balustrade ajourée en pierre (quadrilobes inscrits dans des carrés posés sur l'angle).

Tourelle d'escalier dans l'angle Sud-Ouest, ménagée dans l'épaisseur des murs à sa base, couverte par un toit polygonal en pierre. Sur le couronnement, inscription en caractères gothiques enrichis de rinceaux que Louis Régnier a déchiffrés « Salvator noster mater dei memento mei » (souviens-toi de moi mère de Dieu notre Sauveur) puis « IHS M » (Jésus M ?).

Escalier intérieur à vis, nombreux graffiti dans la tourelle, dont, dans l'ébrasement intérieur de baie de la partie supérieure, pourrait représenter le clocher dans un état antérieur avec couverture en pierre.

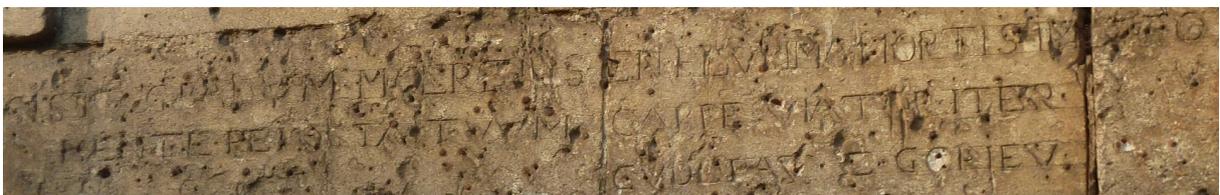
Sur la façade sud, en dehors de la traditionnelle inscription, sur la corniche, en lettres de 20cm à la peinture noire, heureusement à moitié effacées : « Défense de coller des affiches sous peine d'amende » et en dessous une autre inscription encore plus effacée. On trouve également une inscription gravée en latin sur trois lignes : « MORTIS ».

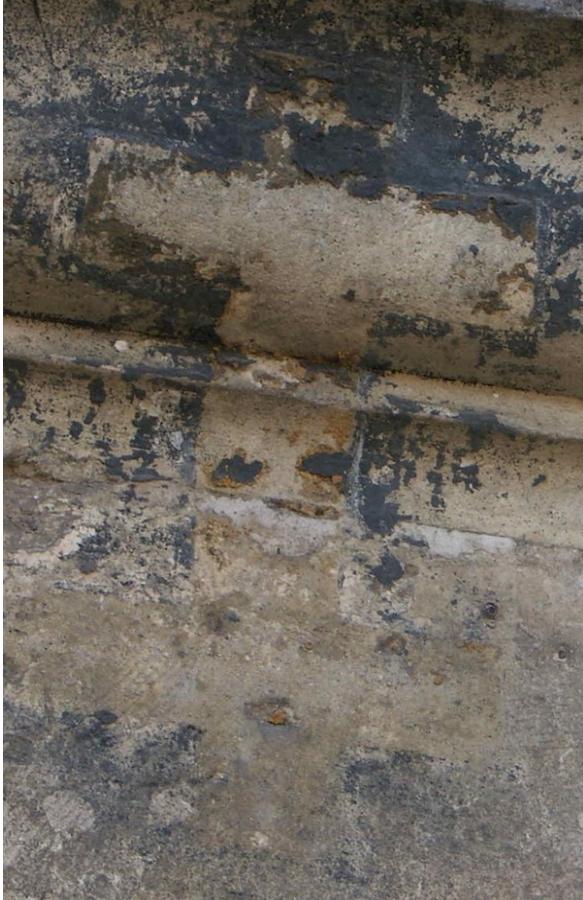
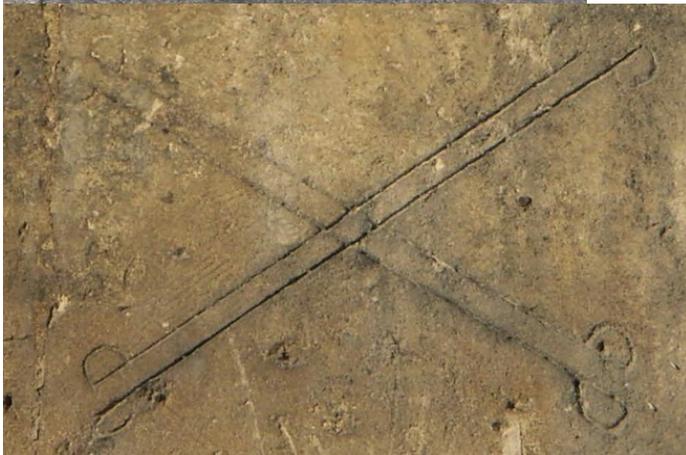
À la corniche des croix de Lorraine peintes en noir que M. Jardillier (Jardillier Armand 1907-1989, conservateur du château d'Harcourt, in « Le château d'Harcourt, propriété de l'Académie d'Agriculture de France ») identifie comme une litre funéraire commandée par Françoise de Brancas, la plus visible est celle placée près de l'angle de la façade est. À gauche de la façade sud, sous la corniche, on voit deux tibias entrecroisés gravés et noircis qui faisaient probablement partie de la litre funéraire.
